ПАСПОРТ ДОСТУПНОСТИ
объекта социальной инфраструктуры (ОСИ)
Государственное областное бюджетное профессиональное
образовательное учреждение
«Тербунский аграрно-технологический техникум»

Государственное областное бюджетное профессиональное образовательное учреждение «Тербунский аграрно-технологический техникум»

1.2. Адрес объекта: *Липецкая область, Тербунский район, с. Тербуны, ул. Ленина, д. 45.*

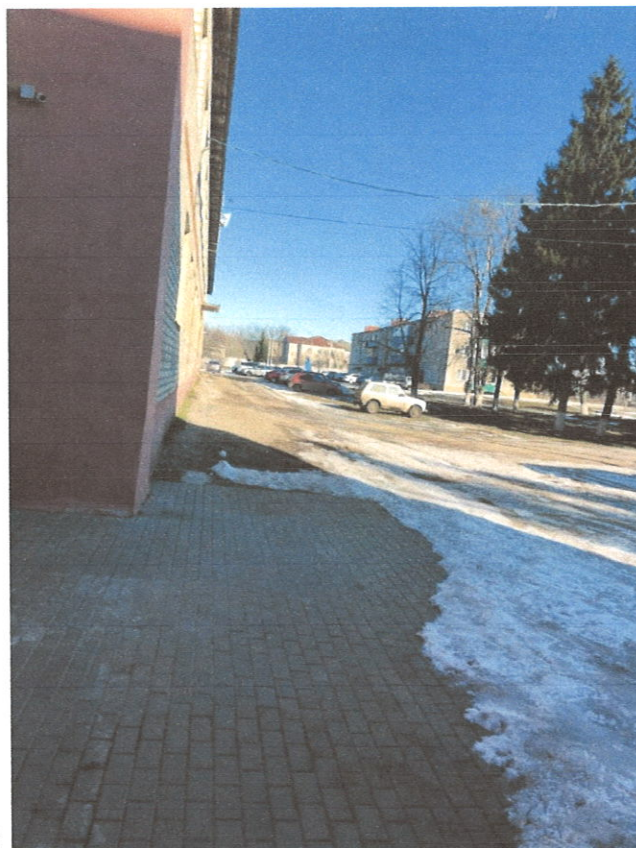
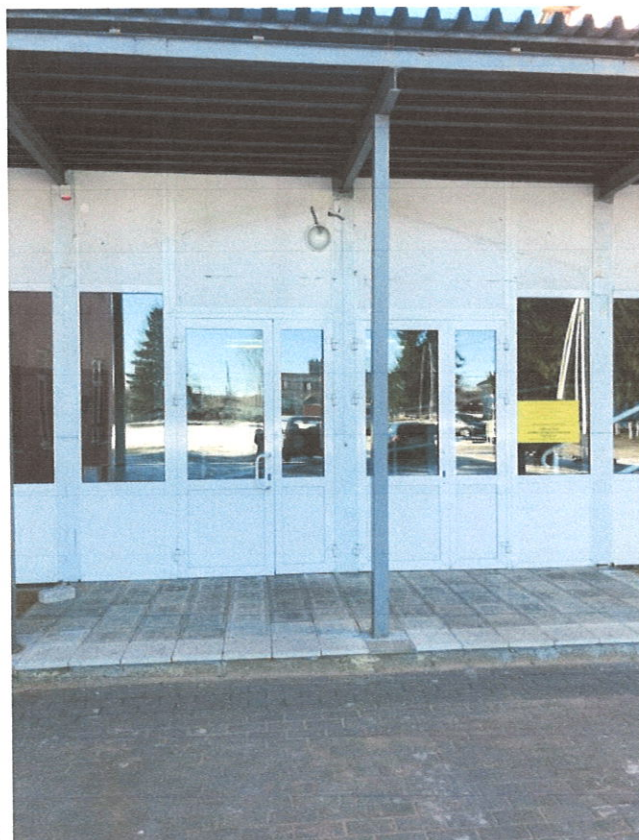
№ п/п	Наименование функционально-планировочного элемента	Наличие элемента		Выявленные нарушения и замечания		Работы по адаптации объектов	
		есть/ нет	№ фото	Содержание	Значимо для инвалида (категория)	Содержание	Виды работ
1.1.	Вход (входы) на территорию	-	-	-	-	-	-
1.2.	Путь (пути) движения на территории	есть	1,2	отсутствует уличная мнемосхема территории с обозначением адаптированных зон для МГН, не выделено место отдыха для МГН	С,К,О,Г, У	разместить мнемосхему территории, обозначить место отдыха для колясочника и установить скамейку для опорника	индивидуальное решение с ТСР
1.3.	Лестница (наружная)	нет	-	-	-	-	-
1.4.	Пандус (наружный)	нет	-	-	-	-	-

1.5.	Автостоянка и парковка	есть	1	отсутствует напольная разметка и дорожный знак парковки для инвалида	С,К,О,Г,У	обозначить место для парковки инвалидов разметкой и дорожным знаком	индивидуальное решение с ТСР
	ОБЩИЕ требования к зоне	-		-	-	-	-

Комментарий к заключению: состояние доступности прилегающей к зданию территории объекта оценено как доступно частично всем, т.к. необходимо обозначить указателем путь движения для МГН, разместить мнемосхему территории, обозначить место отдыха для колясочника и установить скамейку для опорника, обозначить место для парковки инвалидов разметкой и дорожным знаком.

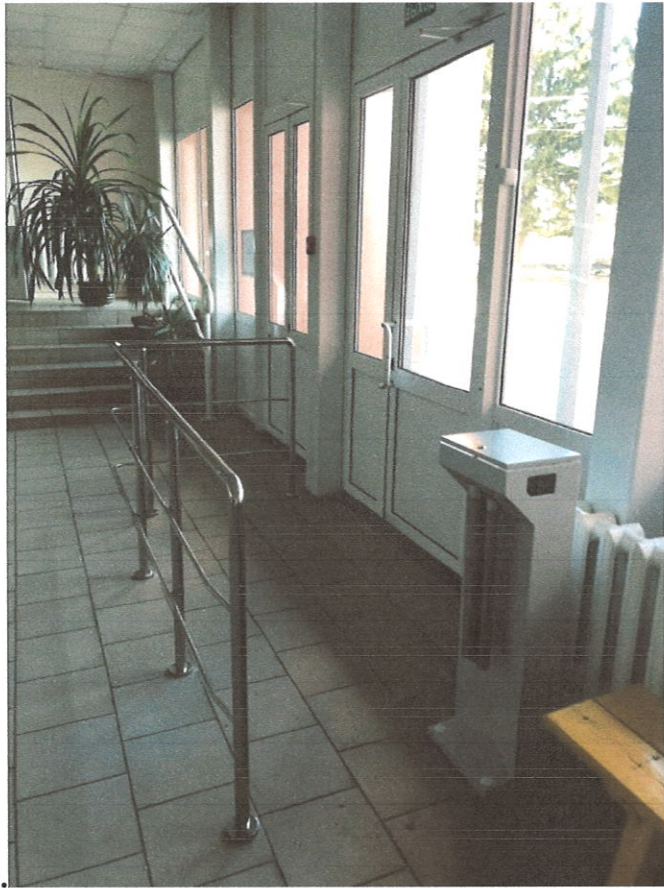
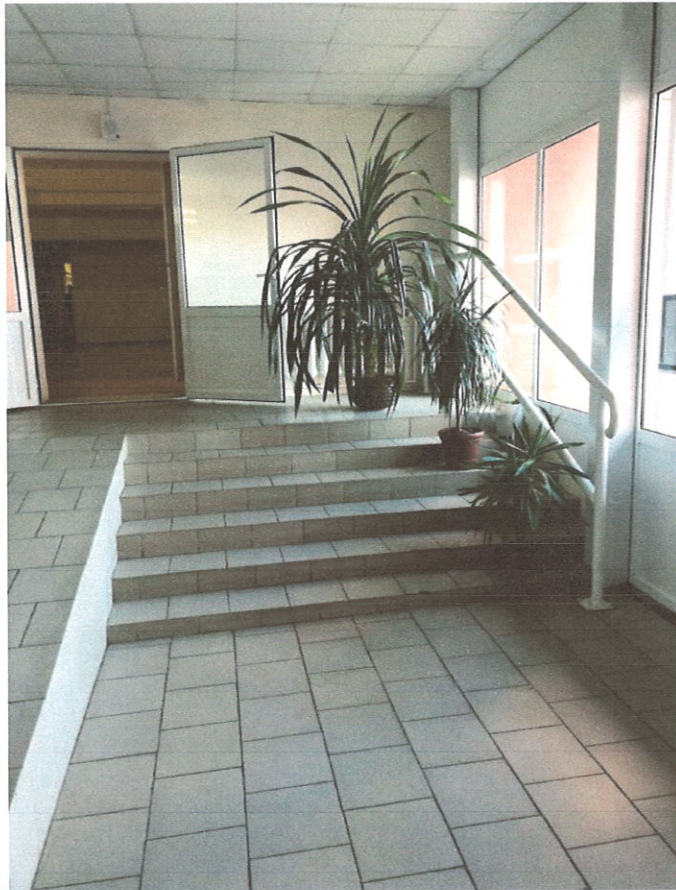
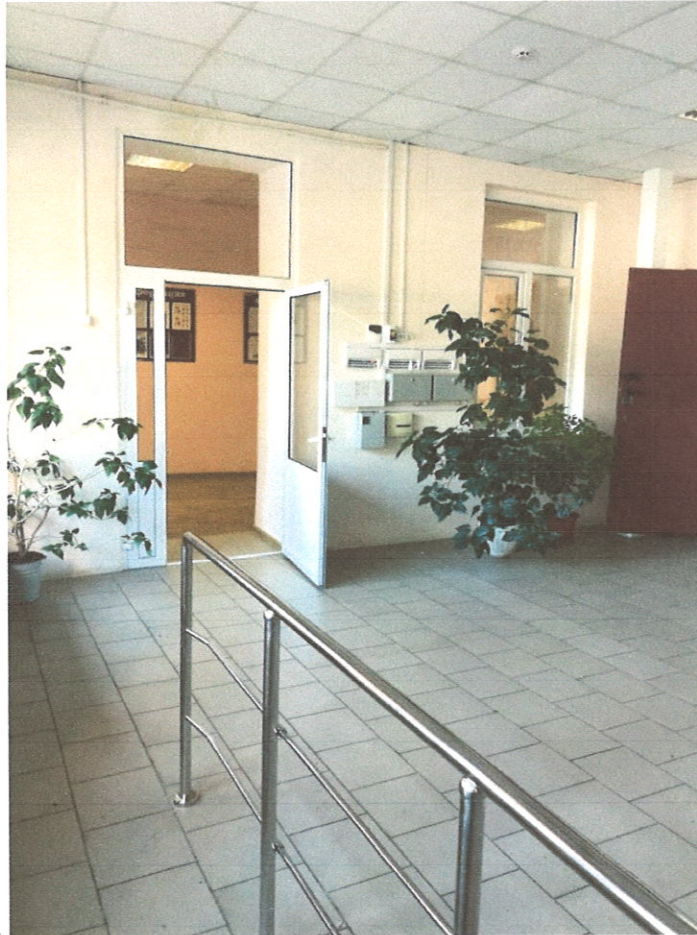
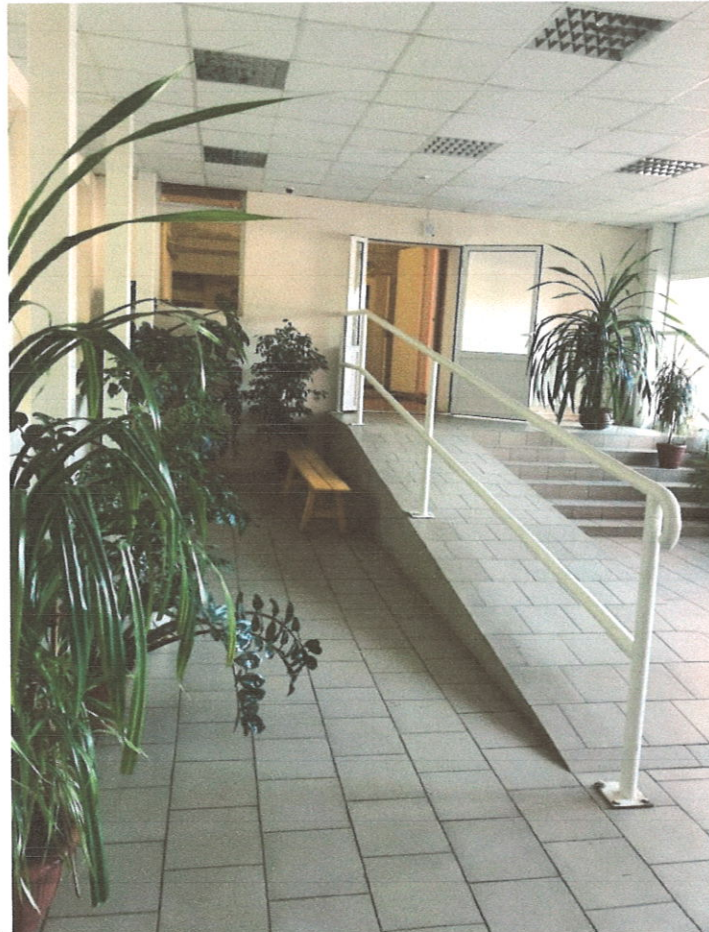
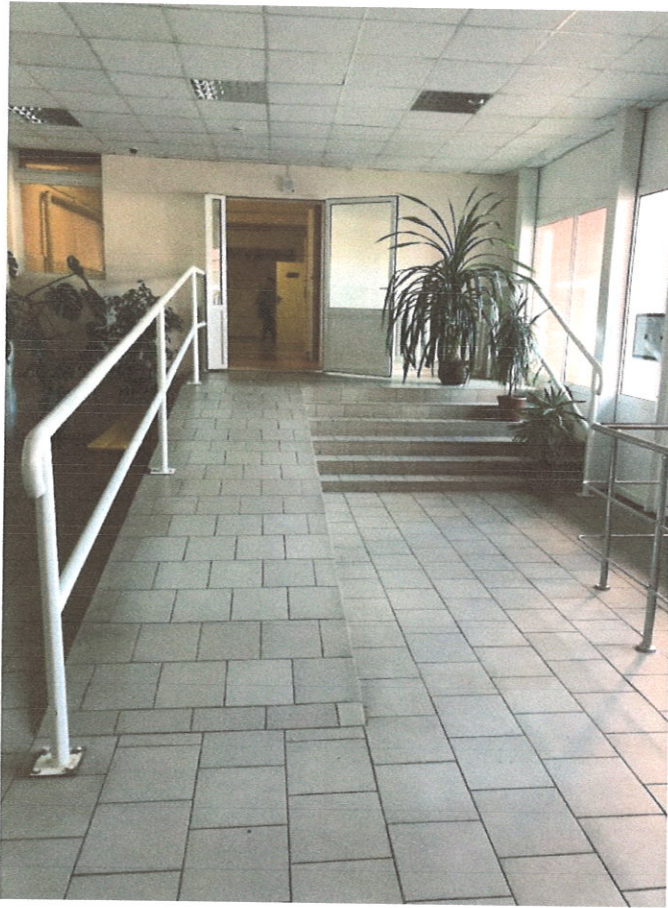
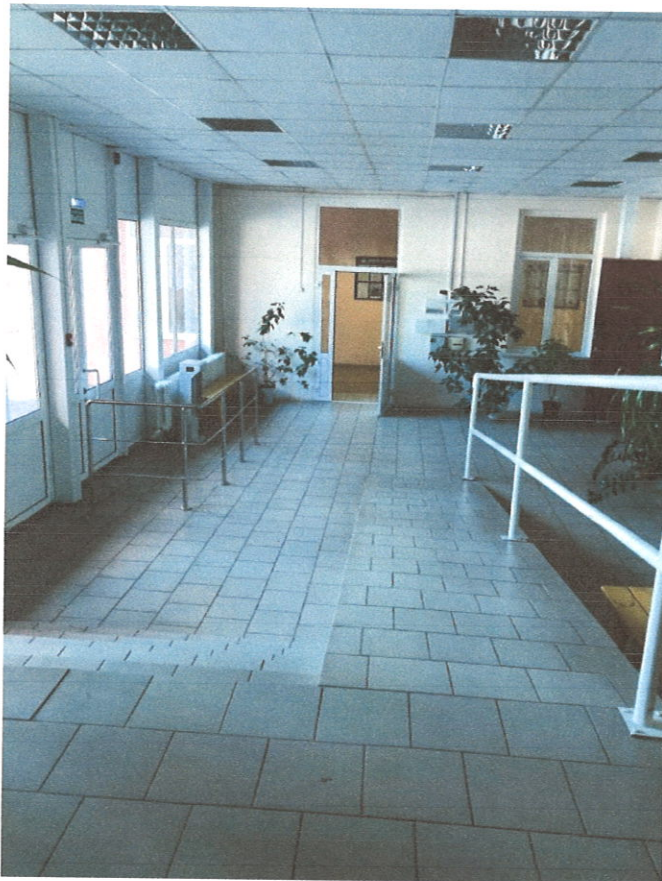
№ п/п	Наименование функционально - планировочного элемента	Наличие элемента			Выявленные нарушения и замечания		Работы по адаптации объектов	
		есть/нет	№ на плане	№ фото	Содержание	Значим о для инвали да (категория)	Содержание	Виды работ
3.1.	Коридор (вестибюль, зона ожидания)	есть	-	3-8,11-13	тактильный путь и поручни вдоль пути движения отсутствуют	С, О	установить поручни вдоль пути движения и тактильный путь	индивидуальное решение с ТСП
3.2.	Лестница (внутри здания)	есть	-	4,6,7,16	Поручни лестницы в вестибюле 1 этажа не соответствуют нормативам, отсутствуют поручни на лестнице перед кабинетом МНГ	О	расширить эвакуационную лестницу, установить поручни по обе стороны лестницы в соответствии с нормативами, установить поручни на лестнице перед кабинетом МНГ	индивидуальное решение с ТСП, текущий ремонт

3.3.	Пандус (внутри здания)	есть	-	4,6-8	существующий пандус не соответствует нормативам по углу наклона, поручням, покрытию, создает препятствие на пути эвакуации, отсутствует пандус на лестнице перед кабинетом МНГ	К	Демонтировать пандус, установить откидной в вестибюле 1 этажа и на лестнице перед кабинетом МНГ	текущий ремонт

3.4.	Лифт пассажирский (или подъемник)	-	-	-	-	-	-	-
3.5.	Дверь	есть	-	3-14	отсутствуют тактильные таблички с названиями кабинетов, выделение габаритов дверных проемов и стеклянных дверей	С	установить тактильные таблички с названиями кабинетов, выделить габариты дверных проемов, обозначить стеклянные двери желтым кругом	индивидуальное решение с ТСП

3.6.	Пути эвакуации (лестница внутри здания), (в т.ч. зоны безопасности)	-	-	6-8	светонакопительные полосы обозначения путей эвакуации и таблички направления движения для МГН отсутствуют, нет системы звукового оповещения слабослышащих при эвакуации	К,Г,О, С,У	разместить светонакопительные полосы обозначения путей эвакуации, установить таблички направления движения для МГН, систему звукового оповещения слабослышащих при эвакуации	индивидуальное решение с ТСП
	ОБЩИЕ требования к зоне	-	-	-	-	-	-	-

Комментарий к заключению: состояние доступности объекта оценено как не доступно для слепых и доступно частично для остальных категорий МГН, т.к. необходимо установить поручни вдоль пути движения, тактильный путь, расширить эвакуационную лестницу, установить поручни по обе стороны лестницы в соответствии с нормативами, демонтировать пандус, установить откидной в вестибюле 1 этажа и на лестнице перед кабинетом МНГ, установить тактильные таблички с названиями кабинетов, выделить габариты дверных проемов, обозначить стеклянные двери желтым кругом, а так же разместить светонакопительные полосы обозначения путей эвакуации, установить таблички направления движения для МГН, систему звукового оповещения слабослышащих при эвакуации.

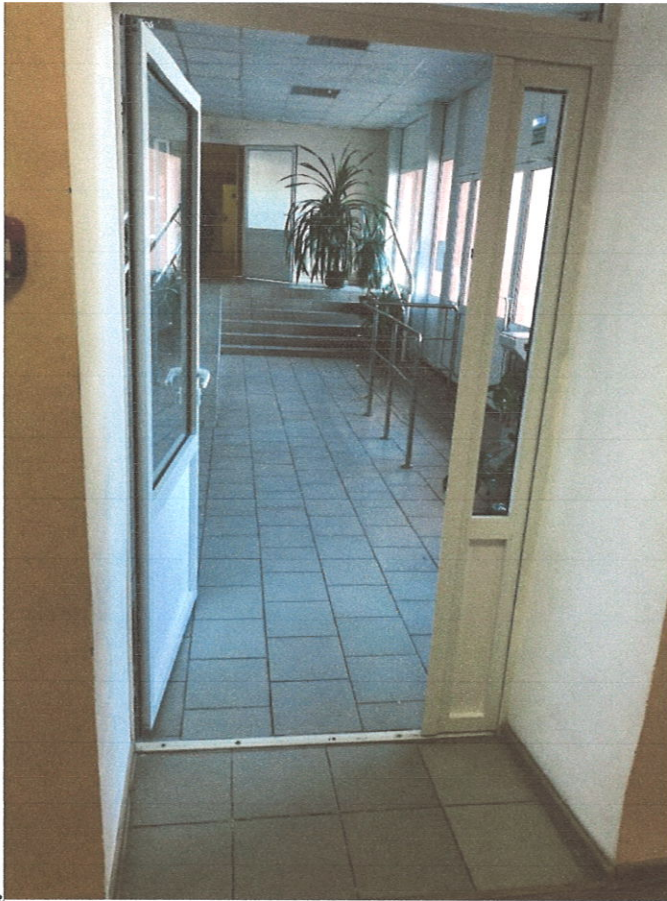
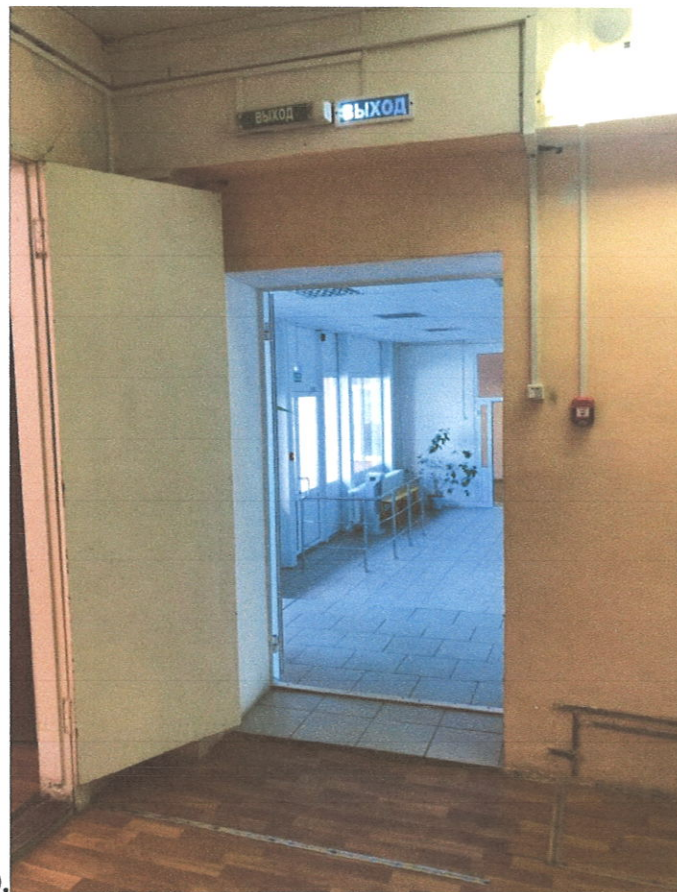
6.1.	Визуальные средства	нет	-	1,2-10, 20, 21	отсутствуют световые маяки на входных дверях, дверях вестибюля и в туалет, указатели направления движения для МГН и фотолюминесцентная эвакуационная разметка, нет выделения дверного проема и габаритов лестницы. Нет обозначения парковочного места для МГН	С,К,У,О	установить световые маяки на входных дверях и в туалет, указатели направления движения для МГН и фотолюминесцентную эвакуационную разметку, выделить дверные проемы и габариты лестницы, визуально обозначить парковочное место для МГН	индивидуальные решения с помощью ТСР

6.2.	Акустические средства	нет	-	2-10	отсутствуют звуковые маяки и нет индукционной системы	Г	установить звуковые маяки и приобрести индукционную систему	индивидуальные решения с помощью ТСР

Комментарий к заключению: Состояние доступности объекта оценено как доступно частично для всех кроме слабослышащих и слабовидящих. Необходимо установить световые маяки на входных дверях и в туалет, указатели направления движения для МГН и фотолуминесцентную эвакуационную разметку, выделить дверные проемы и габариты лестницы, визуально обозначить парковочное место для МГН, установить звуковые маяки и приобрести индукционную систему.

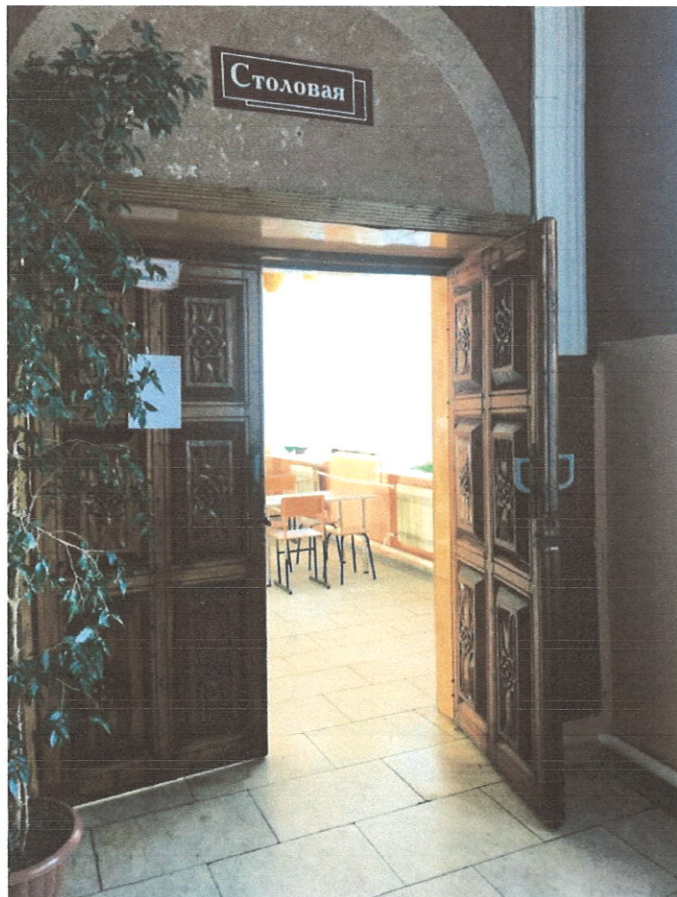
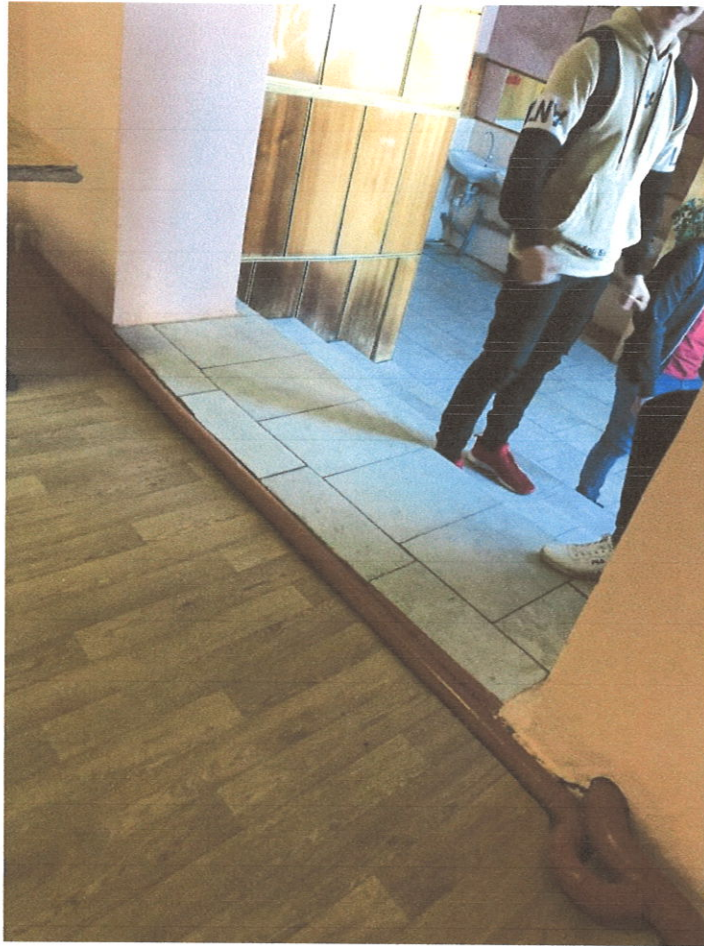
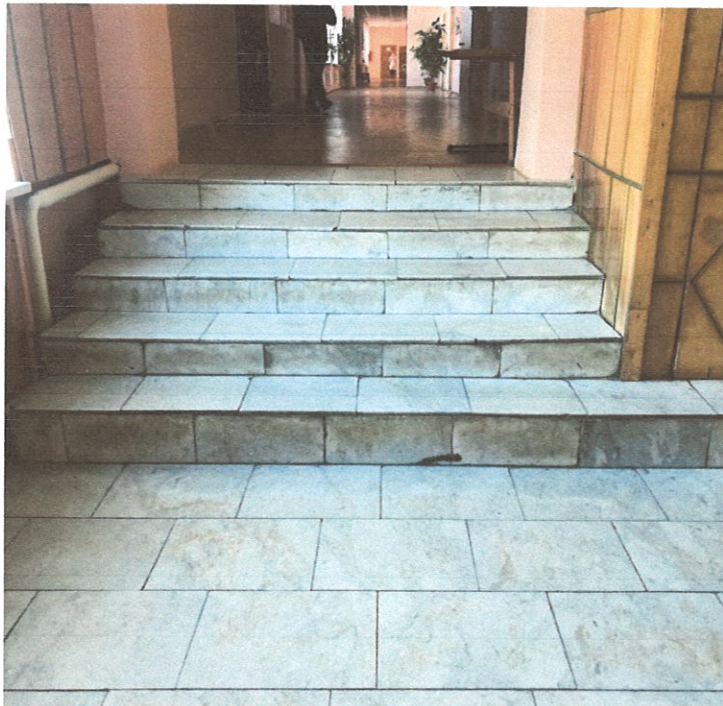
6.3.	Тактильные средства	есть	-	2-24	отсутствуют тактильные таблички на всех кабинетах, мнемосхема, обозначение выхода, места получения информации, туалета, гардероба, столовой, отсутствует тактильный путь	С	установить тактильные таблички, мнемосхему, тактильный путь	индивидуальные решения с помощью ТСР
	ОБЩИЕ требования к зоне	-	-	-	-	-	-	-

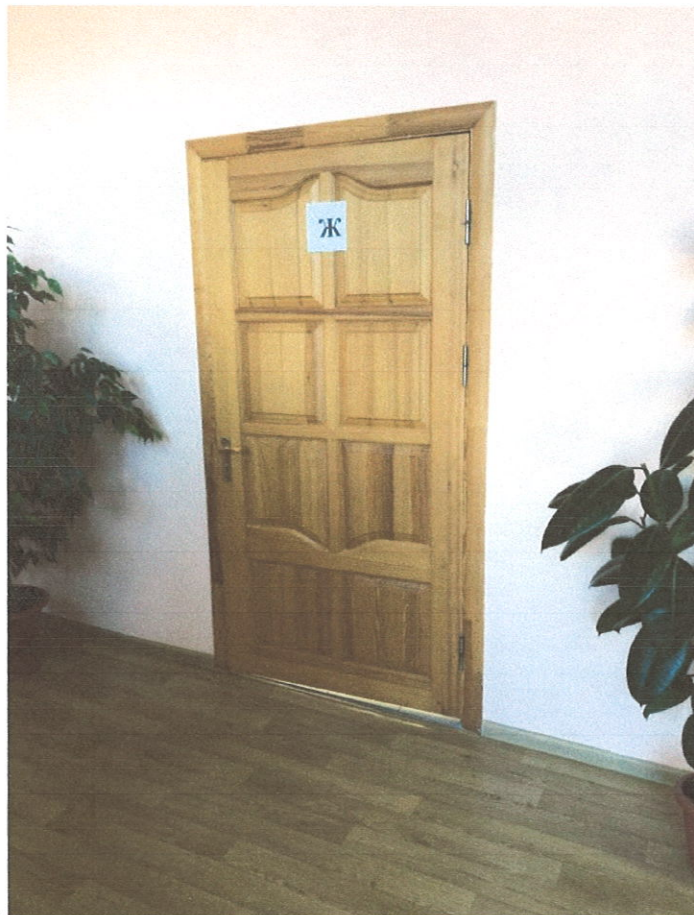
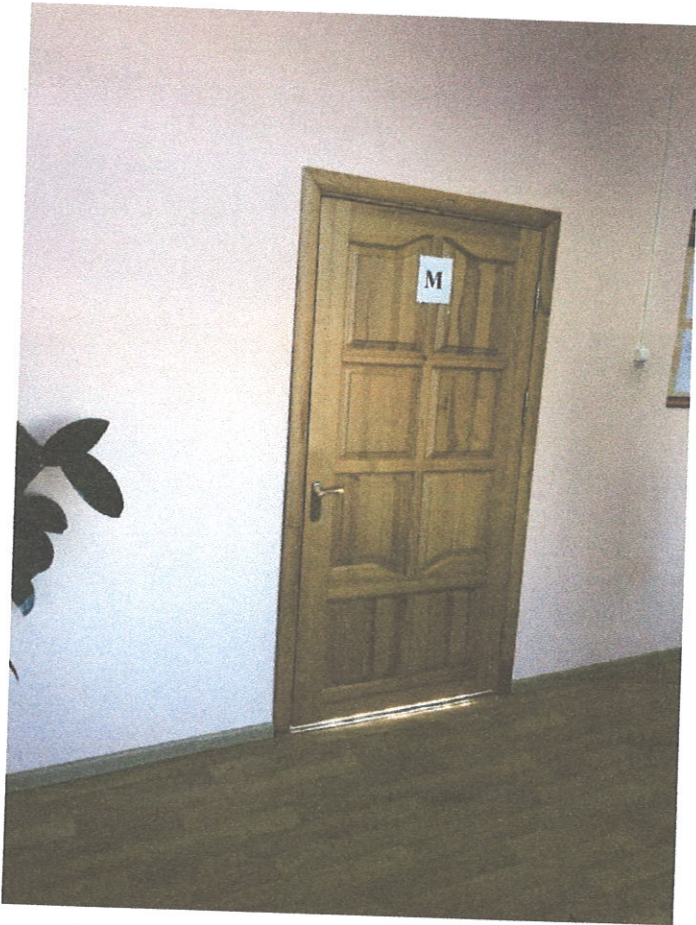
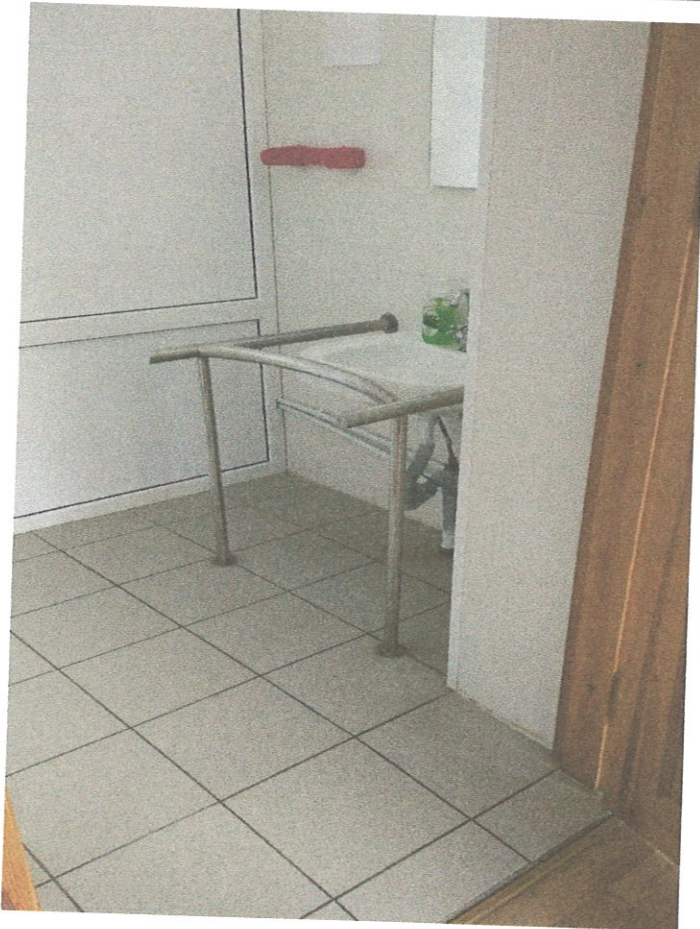
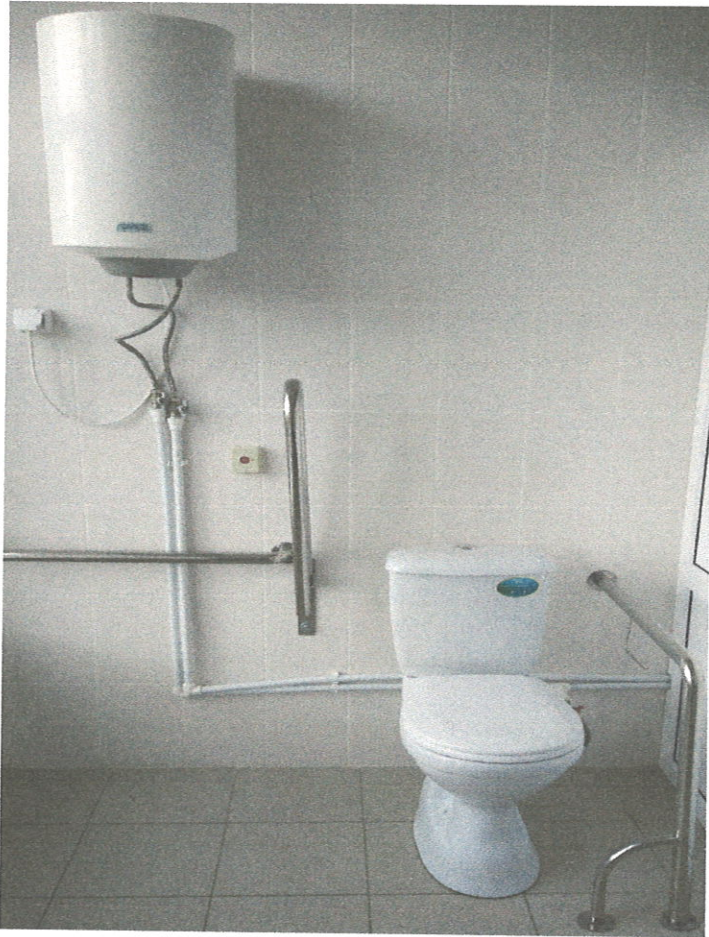
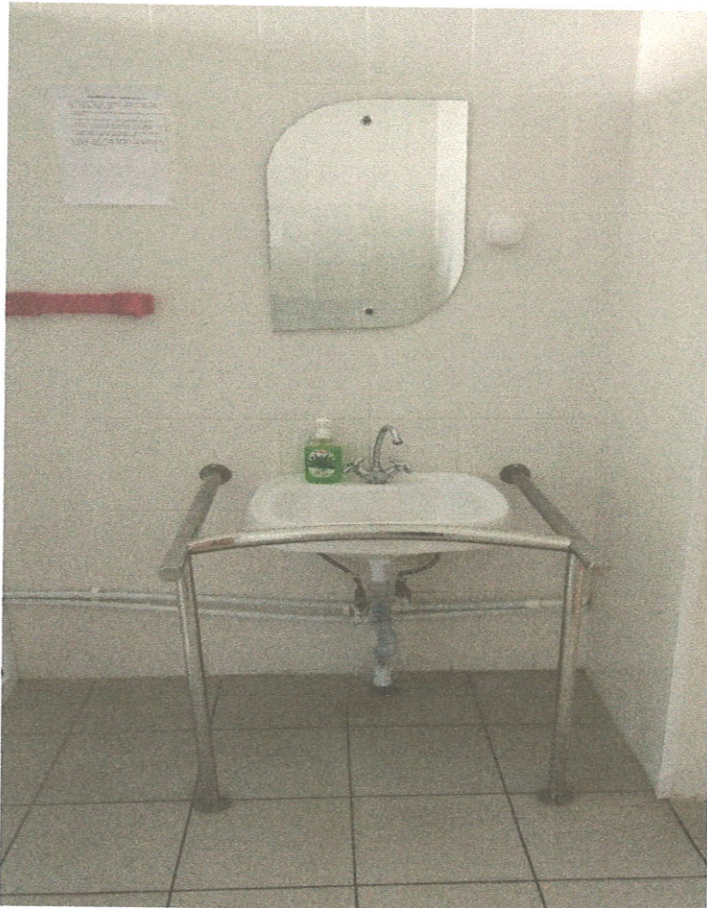
5.1.	Туалетная комната	есть	-	20-24	нет крючка для костылей, дверного доводчика, световых маяков, тактильной информации и тактильной плитки. Нет сушилки для рук, податчика мыла, податчика бумаги. Необходимо заменить смеситель на локтевой, зеркало на наклонное, нажимную ручку на скобу, поднять высоту унитаза, установить	С, О, К, У	установить крючок для костылей, дверной доводчик, световые маяки, тактильные таблички и тактильную плитку, заменить смеситель на локтевой, зеркало на наклонное, нажимную ручку на скобу, поднять высоту унитаза. Установить сушилку для рук, податчик мыла, податчик бумаги.	индивидуальное решение с ТСП

Комментарий к заключению: состояние доступности объекта оценено как доступно частично всем, т.к. необходимо установить крючок для костылей, дверной доводчик, световые маяки, тактильные таблички и тактильную плитку, заменить смеситель на локтевой, зеркало на наклонное, нажимную ручку на скобу, поднять высоту унитаза, установить сушилку для рук, податчик мыла, податчик бумаги.
